ANALISIS DAMPAK HALANG PANJAT PADA TRECKSCHOOR UNTUK ANTISIPASI HEWAN MEMANJAT DI FEEDER 5B3 UNIT LAYANAN PELANGGAN PAINAN-UNIT PELAKSANA PELAYANAN PELANGGAN PADANG

ANALYSIS OF THE IMPACT OF CLIMBING BARRIERS ON TRECKSCHOOR FOR ANTICIPATION OF CLIMBING ANIMALS IN FEEDER 5B3 PAINAN CUSTOMER SERVICE UNIT- PADANG CUSTOMER SERVICE IMPLEMENTING UNIT

Muhammad Dewan¹, Arfita Yuana Dewi², Andi Syofian³, Kartiria⁴

^{1,2,3,4}Teknik Elektro, Institut Teknologi Padang, Kota Padang, 25143, Indonesia

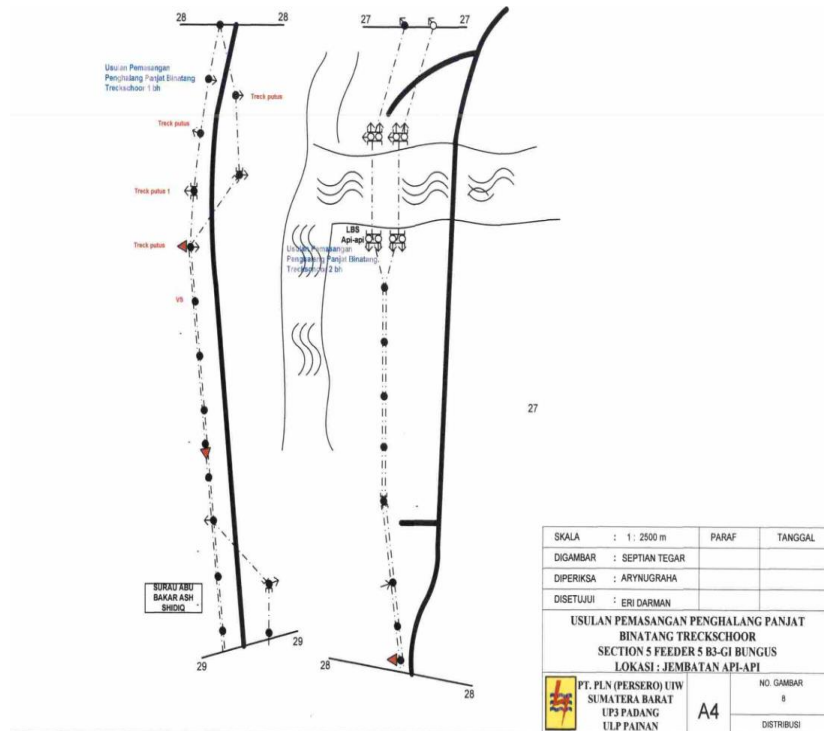
Gambar 3. titik pemasangan Halang Panjat pada Treckschoor.

Berikut titik pemasangan Halang Panjat pada Treckschoor yang sudah disurey/inspeksi seperti pada gambar 3:

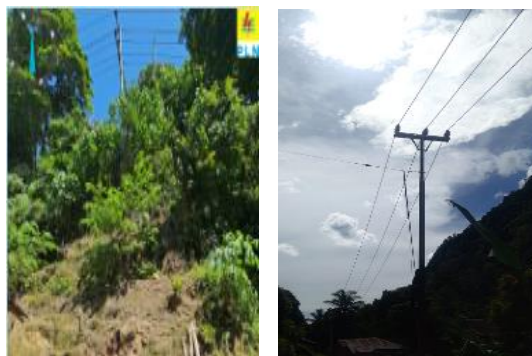
Gambar 6. Lokasi titik gangguan

2. Tahapan development yang kedua adalah melakukan survey lokasi titik rawan gangguan akibat binatang di penyulang F5B3 seperti pada gambar 6 agar proses pelaksanaan pekerjaannya tepat sasaran dan memiliki kontribusi langsung terhadap penurunan gangguan akibat binatang.
