Analisa Kegagalan Pengiriman Data Radar Pekanbaru Ke Perum LPPNPI Cabang JATSC, Medan, Tanjungpinang Dan Palembang Di Perum LPPNPI Cabang Pekanbaru

Nu'man Ahlur Ra'yi Qaiz, Dian Anggraini Purwaningtyas*
and Adenia Kusuma Dayanthi

Politeknik Penerbangan Curug, Tangerang Banten, 15820, Jakarta, Indonesia

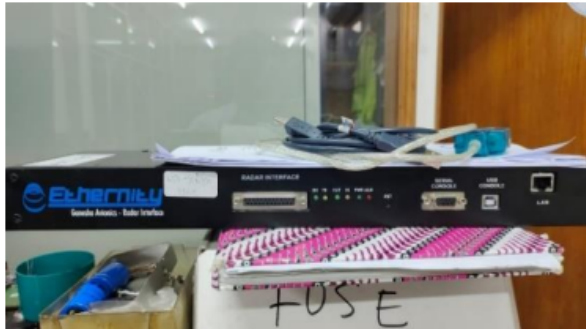
Gambar 2. Spare Ethernity Converter dari Perum LPPNPI Cabang MATSC.

1. Menerima kiriman suku cadang *converter lan so serial* merk *Ethernity* dari Perum LPPNPI Cabang Makassar Air Traffic Service Center (MATSC) 2.
2. Melakukan konfigurasi perangkat *converter lan to serial* merk *Ethernity* dengan *parameter* yang ditentukan sebagai berikut: 3
 - *IP Address* : 214.25.249.69
 - *Subnet Mask* : 255.255.255.0
 - *IP Multicast* : 225.25.249.1
 - *IP Filter* : 214.25.249.2
 - *Baudrate* : 19200
 - *Mode* : *Mode Port Serial Output*
3. Setelah berhasil melakukan konfigurasi, Data Radar Pekanbaru dapat terkirim ke Perum LPPNPI Cabang JATSC, Medan, Tanjungpinang dan Palembang 4.

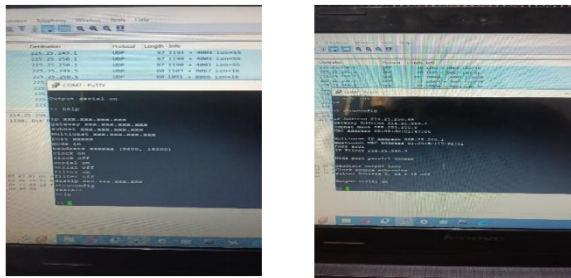
Gambar 3. (a). Proses Konfigurasi Perangkat Converter Ethernity (b). Hasil Konfigurasi Perangkat Converter Ethernity.

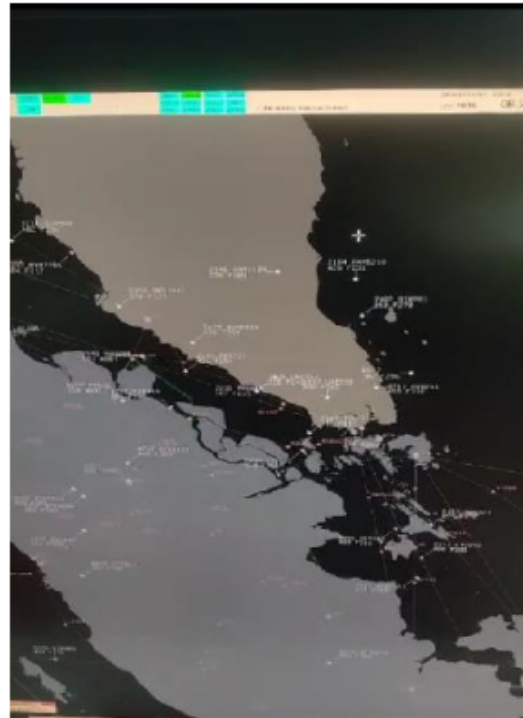
Gambar 4. Data Radar Pekanbaru Tertampil di Perum LPPNPI Cabang JATSC.

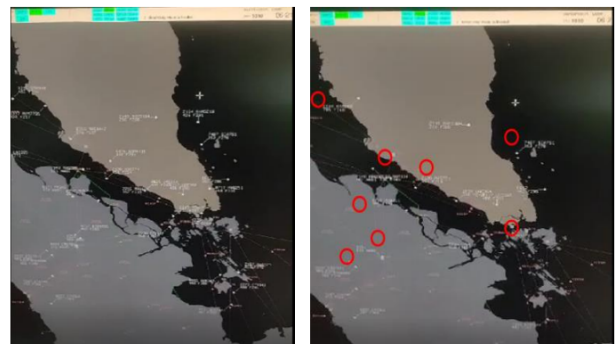
1. Setelah dilakukan konfigurasi perangkat *converter lan to serial* merk *ethernity* dan berhasil terkirim nya data radar pekanbaru ke Perum LPPNPI Cabang JATSC, Medan, Tanjungpinang dan Palembang, namun target pesawat masih mengalami *intermitten* (hilang timbul) 5.
2. Teknisi Kembali melakukan uji coba ulang perangkat *Ethernity* secara local di jaringan internal Perum LPPNPI Cabang Pekanbaru antara Radar Indra dan ATC System dengan *system bypass*. Untuk Blok diagram nya sebagai berikut: 6 & 7

Gambar 5. (a). Tampilan Awal Data Radar PKU dari Sisi Perum LPPNPI Cabang JATSC (b). Tampilan Data Radar PKU *Intermitten* dari Perum LPPNPI Cabang JATSC

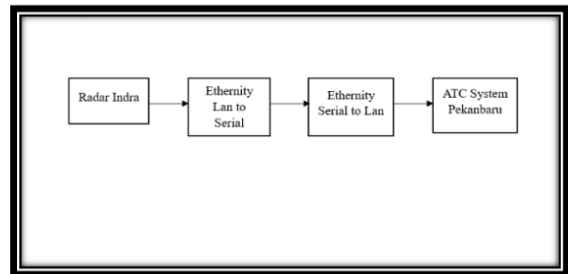
Gambar 6. *Ethernity* sebagai *Radar Bypass* from Radar to ATC System.

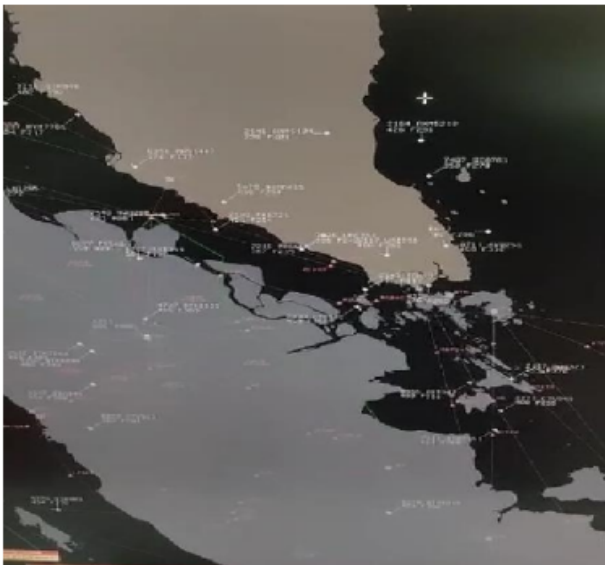
Gambar 8. Data Radar Pekanbaru Tertampil di ATC System Pekanbaru.

- Setelah dilakukan uji coba kembali, target pesawat sudah tidak mengalami *intermitten* dan sudah dilakukan perbandingan kestabilan target antara *output* LAN Radar pekanbaru dan *Output converter Ethernity*, dapat dilihat pada gambar 8 dan tabel 1.
