## IDENTIFIKASI TRANSFORMASI ARSITEKTUR : PASAR CINDE PALEMBANG

### *IDENTIFICATION OF ARCHITECTURAL TRANSFORMATION : PASAR CINDE PALEMBANG*

**R.A. Sunia Widiawara<sup>1</sup>, Jonathan Hans Yoas Sihotang<sup>2</sup>, Indri Astrina  
Wirakusumah<sup>3</sup>**

**<sup>1, 2, 3</sup> Program Magister Arsitektur Universitas Katolik Parahyangan**

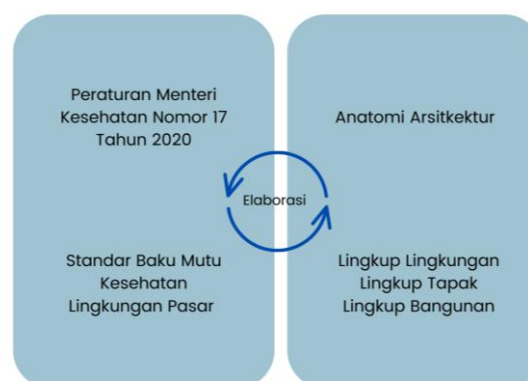
Gambar 2. Elaborasi Anatomi arsitektur dan standar kesehatan pasar

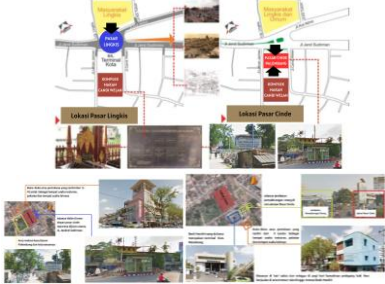
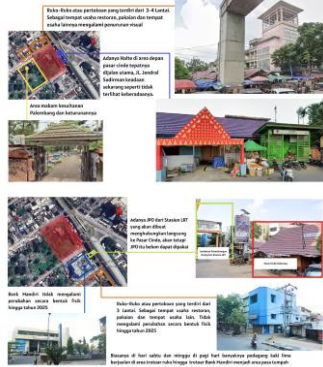
| 3 | Bangunan dan Fasilitas Umum Sekitar | <p>Gambar 3. 8 Fasilitas dan bangunan sekitar sebelum pembongkaran (Sumber : Diolah dari Google earth)</p> <p>Kawasan komersial padat memicu okupasi trotoar oleh PKL dan kios informal, sehingga menyebabkan kemacetan serta menurunkan kualitas fasilitas umum (Gambar 3.8).</p> | <p>Gambar 3. 9 Fasilitas dan bangunan sekitar setelah pembongkaran (Sumber : Diolah dari Google earth)</p> <p>Setelah pembongkaran dan pembangunan LRT, fasilitas umum menurun, bangunan terbengkalai, serta aktivitas terganggu akibat kolom LRT yang mempersempit ruang (Gambar 3.9).</p> |

Tabel 3 membuktikan pembongkaran merusak drainase dan sanitasi akibat ketiadaan infrastruktur transisi serta penyempitan ruang (Gambar 3.9). Temuan ini berkontribusi pada pentingnya manajemen mitigasi tapak agar pembongkaran bangunan tidak merusak standar kesehatan lingkungan kawasan sekitarnya.
