Analisa Kegagalan Pengiriman Data Radar Pekanbaru Ke Perum LPPNPI Cabang JATSC, Medan, Tanjungpinang Dan Palembang Di Perum LPPNPI Cabang Pekanbaru

Nu'man Ahlur Ra'yi Qaiz, Dian Anggraini Purwaningtyas*
and Adenia Kusuma Dayanthi

Politeknik Penerbangan Curug, Tangerang Banten, 15820, Jakarta, Indonesia

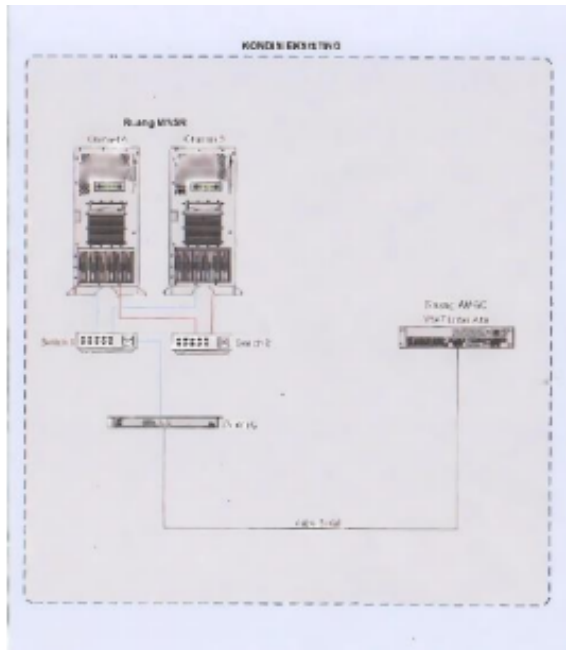
Gambar 7. Topologi Pengiriman Data Radar melalui VSAT.

1. Setelah dilakukan konfigurasi perangkat *converter lan to serial* merk *ethernity* dan berhasil terkirim nya data radar pekanbaru ke Perum LPPNPI Cabang JATSC, Medan, Tanjungpinang dan Palembang, namun target pesawat masih mengalami *intermitten* (hilang timbul) 5.
2. Teknisi Kembali melakukan uji coba ulang perangkat *Ethernity* secara local di jaringan internal Perum LPPNPI Cabang Pekanbaru antara Radar Indra dan ATC System dengan *system bypass*. Untuk Blok diagram nya sebagai berikut: 6 & 7
